# Grundejerforeningen Baunehøj, Rågeleje

Tilstandsvurdering af vejbelægninger

10. juli 2025

**Opgave nr.:** 326062

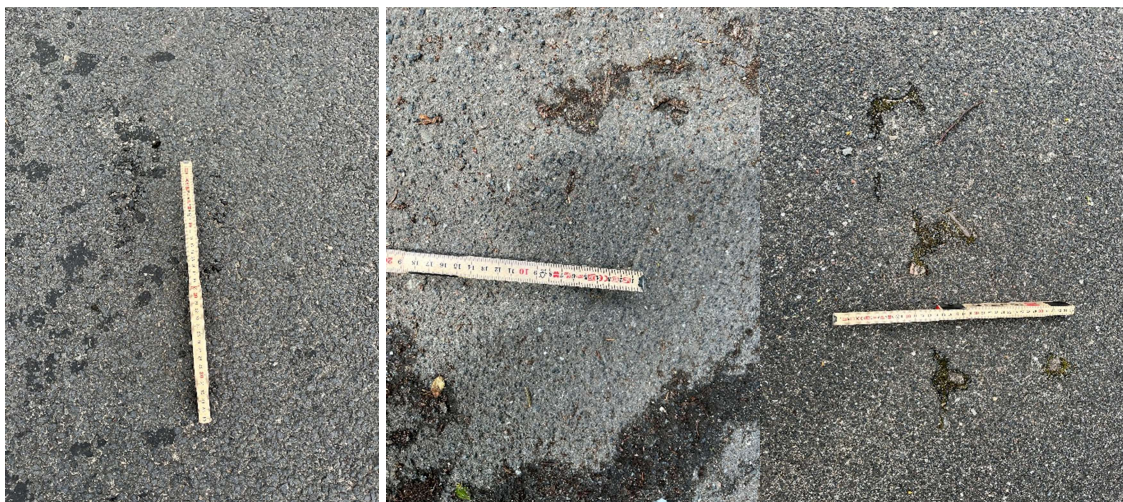
*Figur 4.2.1 Overflade på Bauneåsen (tv), Karl Andersens Vej (mf) og Riishøj-Åsen (th).*

På grundejerforeningens veje ses forskellige slidlagsvalg.

På Bauneåsen, Byageren og et stykke af Gelandsåsen ses en nyere overfladebehandling, en såkaldt OB, med 5/8mm mørke granitskærver.

På resten af vejene ses almindelige varmblandede asfaltslidlag i varierende stand.

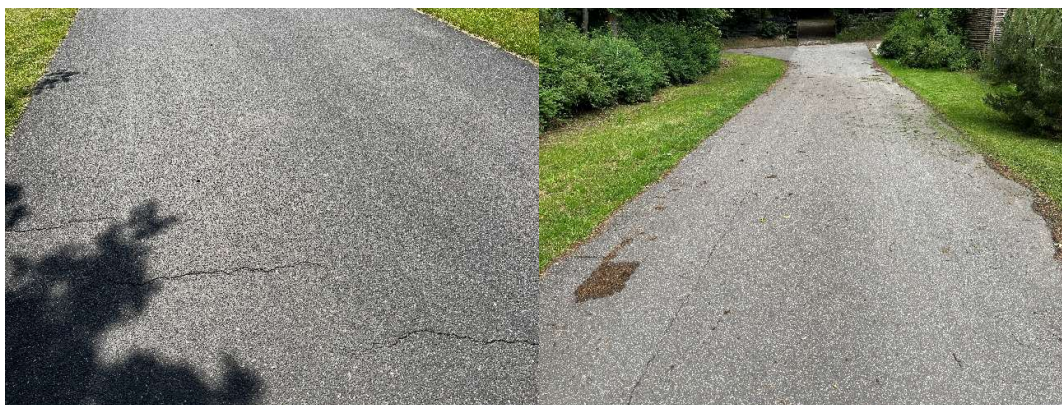
*Figur 4.3.1 Revner: Kilde-Åsen (tv) og Wage-Åsen (th).*

Nogle af revnerne stammer fra samlinger mellem nyudlagt og eksisterende asfalt, men mange ses som "vildrevner", som er et typisk tegn på bæreevnesvigt. Dette forekommer ofte, når en gammel belægning er for tynd og sprød til at kunne bære den forekommende trafik. Revner gør det muligt for vand at trænge ned i belægningen, hvilket fører til næste niveau af skader: Krakeleringer.

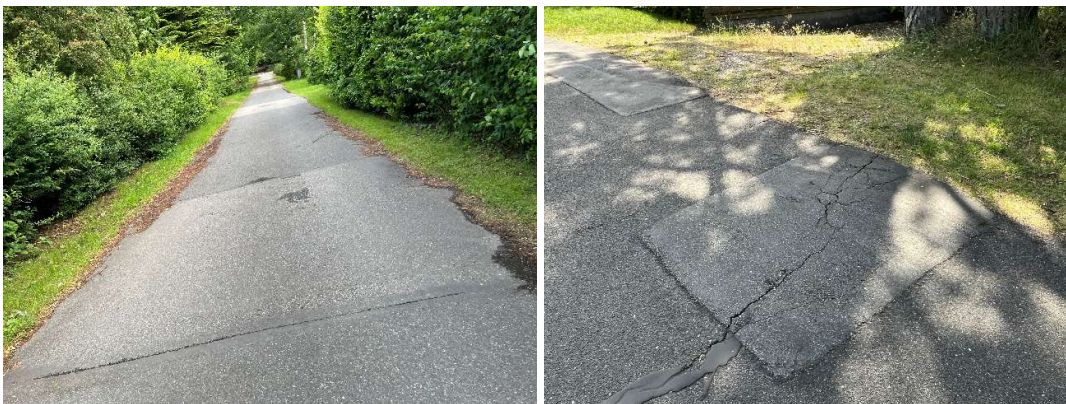
*Figur 4.3.2 Revner i samlinger: Wage-Åsen (tv) og Tofte-Åsen (th).*

Revner i vejene har en tendens til at sprede sig. Alle revner bør forsegles for at undgå nedsivning af vand til de underliggende lag. Når vand finder ned til de underliggende gruslag, vil disse blive opblødt, og dermed mister vejen bæreevne. Når trafikken kører over områder med manglende bæreevne, vil en aldrende belægning være meget stiv og der vil opstå yderligere revner af vægten fra trafikken.

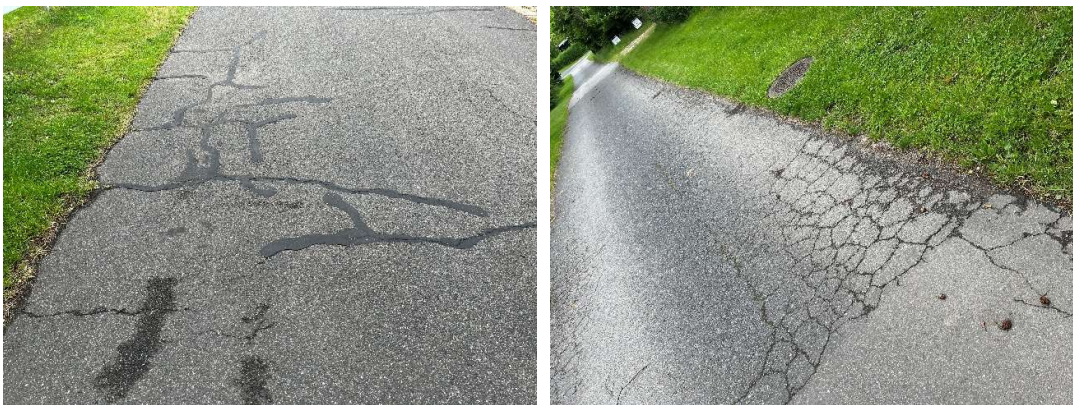
På grundejerforeningens veje opleves at revnerne flere steder er begyndt at sprede sig. Der ses flere områder med revner på kryds og tværs af hinanden, krakeleringer. Krakeleringer er tegn på reduceret bæreevne. Eksempler på krakeleringer kan ses af figur 4.3.3:

*Figur 4.3.3 Krakelering: Stub-Åsen (tv) og Tuemosen (th).*

Ved krakeleringer i slidlag er det nødvendigt at udskifte alle større krakelerede områder ved en såkaldt "bassinudskiftning", hvor de øverste 5-7 cm asfalt fræses bort, eller indtil revner ikke længere kan konstateres, og efterfølgende udskiftes med nyt asfaltbærelag inden nyt fulddækkende asfaltslidlag påføres vejen i fuld bredde.

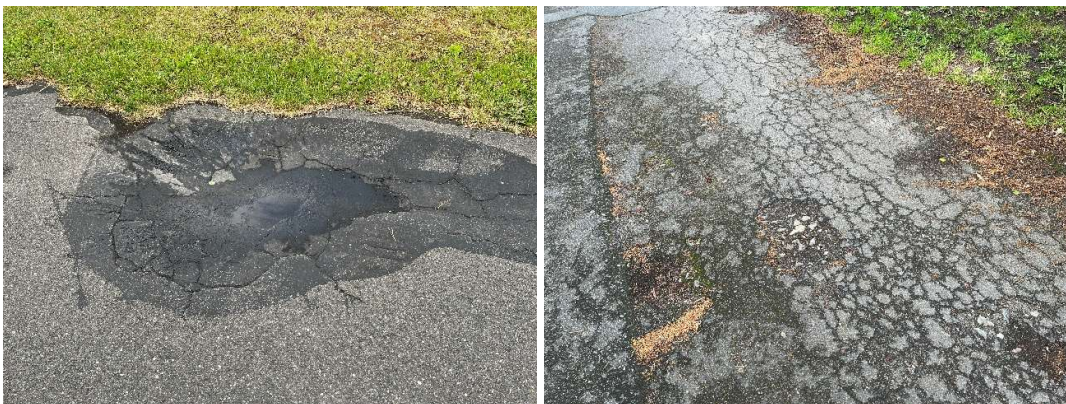
Nogle steder på grundejerforeningens veje opleves slaghuller. Slaghuller bør straks udbedres, da de kan give anledning til nedsivning af vand i belægningen, og har en tendens til at udvikle sig hurtigt. Desuden klassificeres slaghuller som trafikfarlige, og kommunen kan i den forbindelse påbyde grundejerforeningen at reparere skaderne. Af fig. 4.4.1 ses eksempler på slaghuller:

Figur 4.4.1 Slaghuller: Stub-Åsen (tv), Karl Andersens Vej (th).

Slaghuller udbedres ved bassinudskiftning inden udlægning af nyt fulddækkende asfaltslidlag.

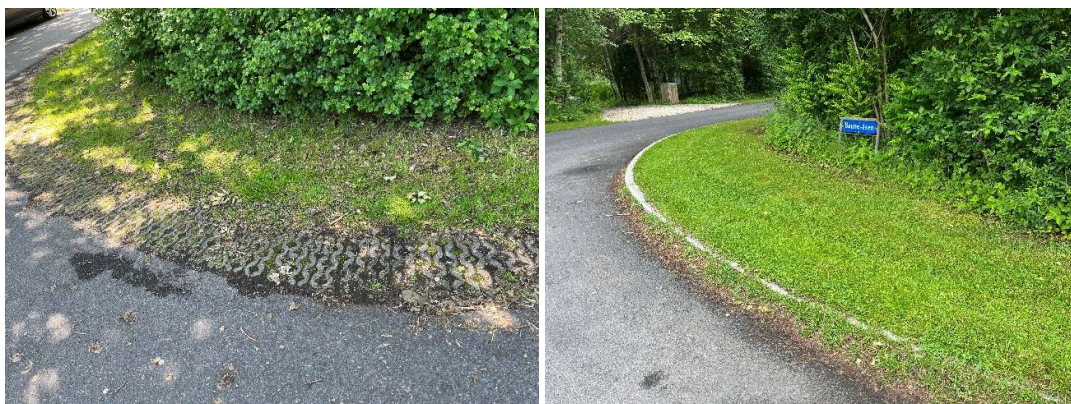
Figur 4.5.1 Eksempler kantafrænsning: Bierke-Åsen (tv) og Bauneåsen (th)

Kantafrænsningerne findes hovedsageligt på hjørner, hvilket er fornuftigt. På hjørner er størst risiko for, at bilerne svinger ind over græsarealerne og dermed kører rabatten op, herved vil græsset og jorden hurtigt blive "kørt op" og der vil opstå områder, hvor vand kan samle sig og underminere og dermed ødelægge asfalten fra siden. Græsarmeringsblokke er permeable og bevarer dermed muligheden for at vandet kan komme væk fra vejen.

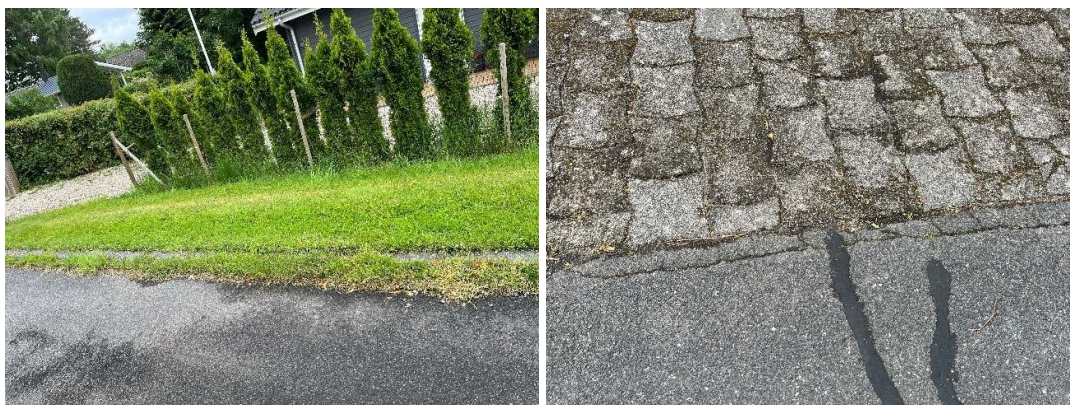
Figur 4.5.2 Kantsten: Riishøj-Åsen (tv) og Belægningssten: Stub-Åsen (th).

Af figur 4.5.2 ses også eksempler på ukrudt. Ukrudt og vegetation helt op til asfalt er skadeligt for belægningen. Ukrudt spreder sig hurtigt og vil med tiden ødelægge asfalten, derudover faciliterer ukrudt nedsivning af vand i belægningen og skubber til kantsten og fliser, så de løsner sig. Ukrudt og græs bør så vidt muligt fjernes og holdes væk fra belægningen og skaderne bør udbedres for at forlænge levetiden. Rødder fra træer bør rodfræses og retableres med bærelag, inden udlægning af nyt slidlag. Af figur 4.5.3 ses eksempler på revner i belægningen på grund af rødder og revner som følge af vand ophobet i rabatten og trængt videre ned i vej-kassen:

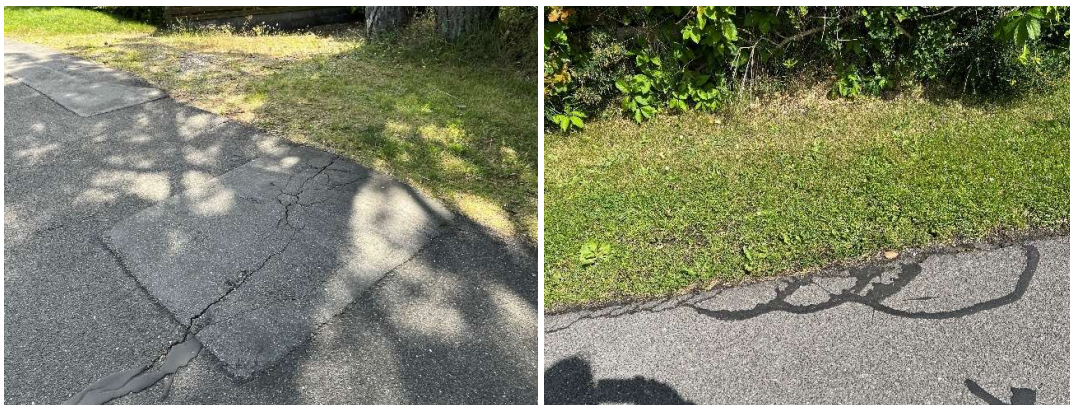
Figur 4.5.3 Rødder: Tofte-Åsen (tw) og skader pga. vand: Tofte-Åsen (th).

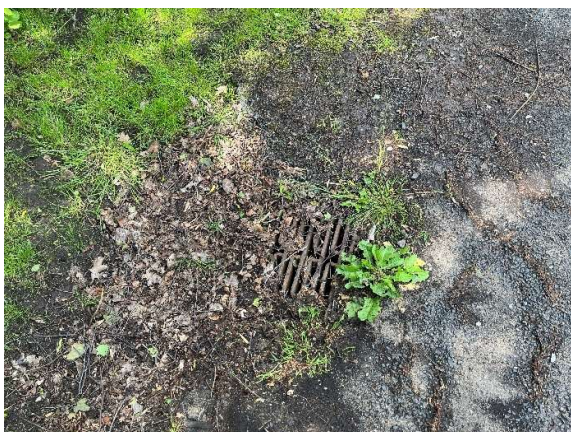
Generelt er grundejerforeningens veje meget velholdte i forhold til ukrudt, der opleves få steder, hvor ukrudt bør fjernes hovedsageligt langs kantsten og på vendepladsen på Riishøj-Åsen. For at forlænge levetiden af belægningen bør vejene gås igennem flere gange om året og ukrudt fjernes, samtidigt er det vigtigt at friholde afløbsriste for løv m.m., så vand uhindret kan løbe i afløb og ikke ophober sig på belægningen. Ophobning af vand kan føre til accelereret nedbrydning, særligt hvis vejen allerede har skader. Eksempel på tilstoppet rist kan ses af figur 4.5.3:

Figur 4.5.3 Tilstoppet rist: Byøgeren.

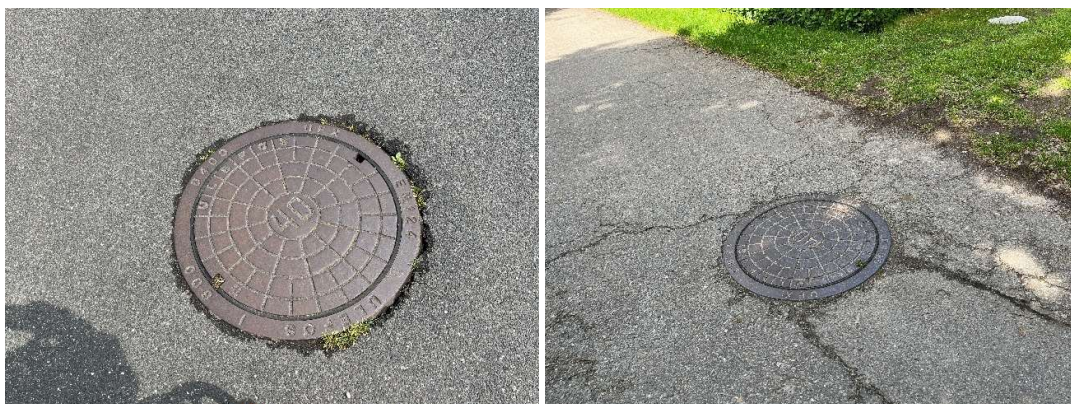
*Figur 4.5.4 Dæksel: Gelandsåsen (tv) og Karl Andersens Vej (th).*

Revner i asfalten imellem og omkring riste og dæksler kan være et tegn på nedbrudte rørføringer og afløbsproblemer, dette bør kontrolleres ved en TV-inspektion forud for gennemførelsen af asfaltarbejder.

Fælles for afløbsriste og brønddæksler er at de alle skal justeres i højden inden udlægning af nyt varmblandet asfalslidlag. Eksempler på grundejerforeningens brønddæksler kan ses af fig. 4.6.3:
